高濃度ポリ塩化ビフェニル廃棄物等の発見事例の提供等について

掘り起こし調査等における 高濃度PCB廃棄物等の発見事例

計画的処理完了期限後に発見された 継続保管事例

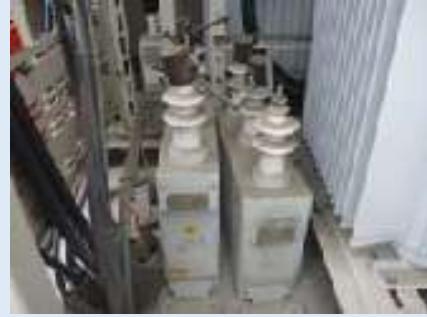
No.	発見経緯	写真
3	JESCO未登録台帳を基に現地調査を行ったところ、物流倉庫にてコンデンサー2台が保管されているのを発見した。その場所は以前、生コン工場であり、倒産により工場は解体されたが、キュービクルは残存し、内部にコンデンサーが保管されたまま、物流会社が引き継いだものであった。

<div data-bbox="1440 244 1766 475">工場が解体された後も保管されていたコンデンサー</div> <div data-bbox="1027 653 1436 815">工場解体後も残されたキュービクル</div>
4	自家用電気工作物の掘り起し調査において、「高濃度PCB」の保有なしと回答していたが、JESCO未登録台帳に旧工場の記載があったため、架電して確認すると「移転の際に電気機器は全て処分した」と回答を得た。念のため、旧工場の電気室を確認するよう指示した。 後日、事業者から「旧工場の電気室内に未処理の電気機器が残っていた」と連絡があったため、立入検査を実施したところ、未処理の高濃度PCB電気機器を発見した。

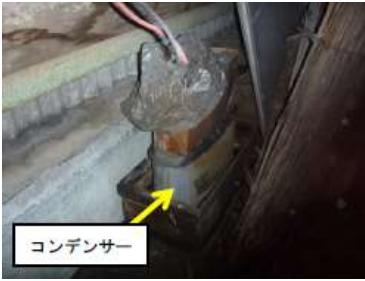
箱の中に コンデンサーあり </div>
2	<p>微量汚染疑いの変圧器を所有している事業所へ現地調査を行った。電気保安法人担当者への聞き取り調査ではPCB含有機器は「ない」との回答であったが、念のため電機室内の壁面に立て掛けられた資材を撤去すると、高濃度コンデンサーを1台発見した。</p>

<div style="border: 1px solid black; padding: 5px; margin-top: 10px;"> 立て掛けられた資材を撤去すると、コンデンサーあり </div>
3	<p>掘り起こし調査の結果、高濃度のコンデンサー12台を保管、1台を使用中との回答があつたため現地調査を行ったところ、使用中機器の隙間に高濃度のコンデンサーが保管されていた。この他、廃棄物となつた微量汚染疑いの変圧器・開閉器・遮断器が電気室の空きスペースに乱雑に放置されており、高濃度のコンデンサーとともに別の場所に整理して保管するよう指導した。</p>

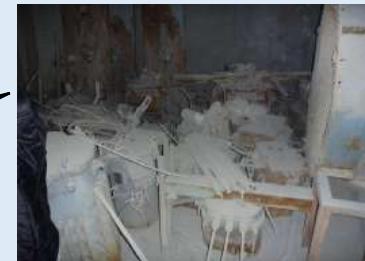
<div style="border: 1px solid black; padding: 5px; margin-top: 10px;"> 使用中機器の隙間に コンデンサーあり </div> <div style="border: 1px solid black; padding: 5px; margin-top: 10px;">

亂雑に放置された 機器 </div>

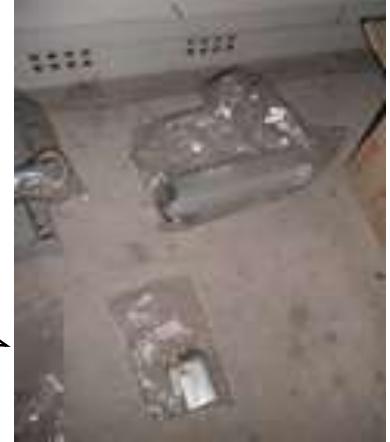
<div data-bbox="860 1105 1474 1221" style="border: 1px solid black; padding: 5px;"><p>ビニール袋に入った安定器を発見した</p></div></div>

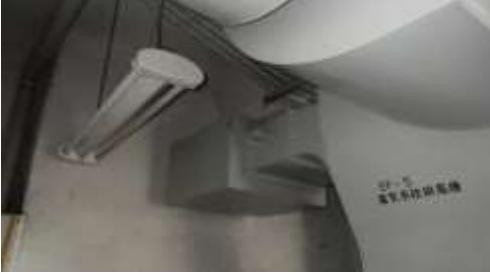
<div style="border: 1px solid black; padding: 5px; position: absolute; top: 40%; left: 50%;">天井角部に古い安定器を発見</div>
2	<p>昭和38年竣工の建物について、現地調査を行ったところ、人の出入りが少ない機械室の蛍光灯器具にPCB使用安定器が設置されているのを発見した。</p>

<div style="border: 1px solid black; padding: 5px; position: absolute; top: 60%; left: 70%;">機械室の蛍光灯</div>

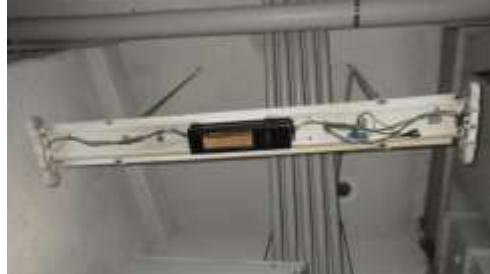
<div style="border: 1px solid black; padding: 5px; position: absolute; top: 65%; left: 50%;">発見された安定器</div>
3	<p>昭和40年設置のアーケードの修繕工事を実施中、天井近くの骨組みに水銀灯安定器が設置されているのを発見した。銘板は読めないが、設置時期からPCBとみなして処分することになった。該当商店街は掘り起こし調査対象場所であり、平成29年にLEDに取り替えため「保有なし」との回答が得られていた。</p>

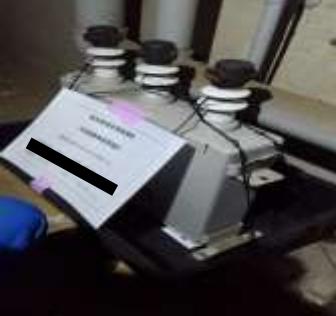
<div data-bbox="1564 597 1814 684">残置されていた 電気室</div> <div data-bbox="1555 756 1872 1000">発見されたコンデンサー</div>
3	<p>確実な品番確認がされないまま、「高濃度PCB含有なし」と判断し、電気保安法人の管理システムへ登録していた。本部の指示により管理システムデータの総ざらいを実施したところ、使用中のキュービクルから高圧コンデンサーを発見した。</p>

<div data-bbox="1516 1216 1747 1317">発見された コンデンサー</div>

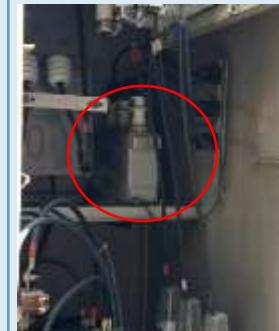
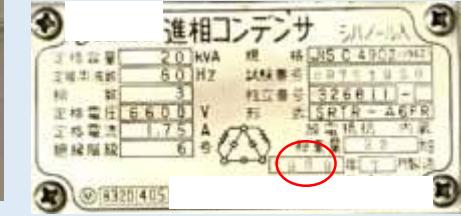
6	1980年代に竣工された建物。 竣工数年後に高圧進相コンデンサーが故障し、更新したコンデンサーが 1960年代の物だった。 銘板の読み間違いにより、80年製だと認識していた。 事業者が委託先に低濃度PCB機器調査の指示を出し、主任技術者は別の電気技術者が調査したところ、高濃度PCB含有高圧コンデンサーが使用中である事を発見した。

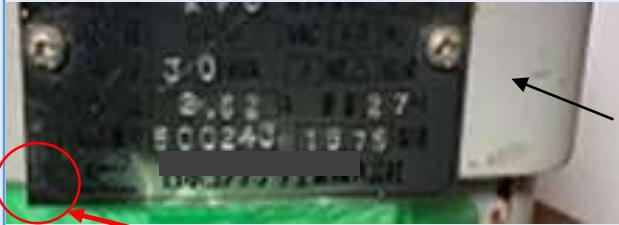
事例の概要		写真
1	銘板には●●社1975年製と記載があり、高濃度PCBは不使用と判断。微量PCB混入疑いの年代であったため濃度分析をしたところ高濃度PCB含有コンデンサーと判明。●●社へ問い合わせたところ、「銘板には仕様書上有り得ない『形式』『重量』が刻まれているため銘板張り替えの可能性が極めて高い。」との回答があった。

<p>銘板が不自然に持ち手から突出していた</p>

竣工年やキュービクル設置年によらず、銘板が不自然な場合（大きさが違ったり、銘板に加工跡がある等）は念のため濃度分析を行うことが有効。

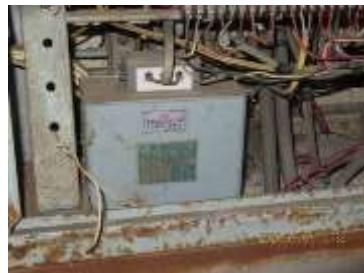
鉄道会社にて発見されたコンデンサー
2	自治体所有の 廃ポンプ場 に建物建設計画があり、ポンプ場撤去のため 制御盤内 を確認したところ高濃度PCB低圧進相コンデンサー(9kg)を発見した。

<div style="border: 1px solid black; padding: 5px; width: fit-content;"> 制御盤内に 低圧進相コン デンサーが 発見された </div>
3	工場内の安定器調査でPCB含有不明の調査回答があり、所管自治体が現場調査を実施。安定器は非PCB含有であつたが、 壁面の電動機器用電源設備 に、銘板が脱落した 低圧進相コンデンサー (重量3.2kg)を発見。事業者が分析会社へ分析依頼した結果、高濃度PCB含有判定であった。

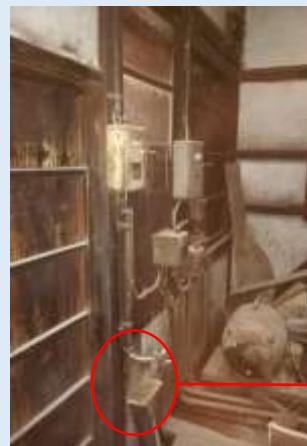
<div style="border: 1px solid black; padding: 5px; width: fit-content;"> コンデンサー 上部の銘板が 脱落していた </div>

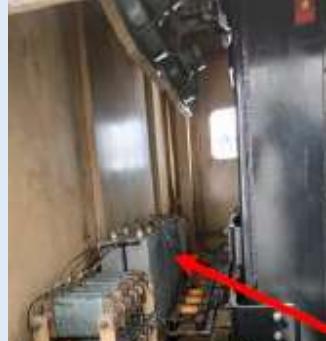
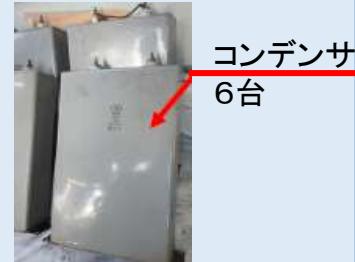
事例の概要	写真
4	電解プラントの 整流器内のコンデンサー について、解体工事に伴い再度調査したところ、高濃度PCB含有機器に該当することが判明。

<p>コンデンサ 6台</p> <p>整流器盤内コンデンサ</p>
5	溶接機製造メーカーから低濃度PCB含有コンデンサーが内蔵されていると回答があった 溶接機 。低濃度PCB廃棄物として処理するため、収集運搬業者と協議したところ高濃度PCB廃棄物ではないかとの指摘を受け、コンデンサー製造メーカーに確認したところ高濃度PCBを使用したコンデンサーであることが判明した。

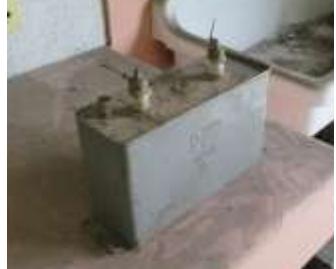
<p>内蔵されたコンデンサー</p>
6	アーク溶接機 を電撃防止(感電防止)付に更新するとき、既存の溶接機を処分するためメーカーに確認したところ高濃度PCB含有コンデンサが内蔵されていることが判明した。
